**Condominio en Nuevo Vallarta**  
Jarretaderas, Nuevo Vallarta, Jalisco  
Condominio / Departamento

**Cliente de Muestra**  
Comprador (Pre-Compra)

**Brent Noisette**

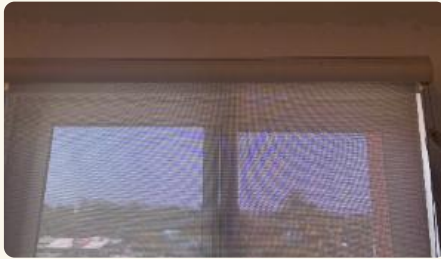
La persiana está sucia.  
Shade is dirty.

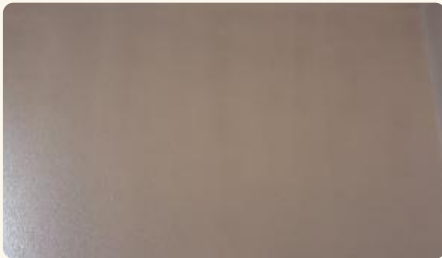
La pintura de la pared junto a la ventana y encima de la puerta está descascarada.  
Paint on the wall by the window and above the door is thin/peeling.

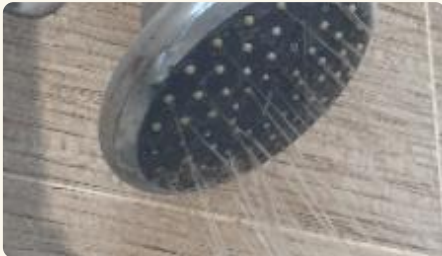
Hay que limpiar el cabezal de la regadera.  
Showerhead needs to be cleaned.

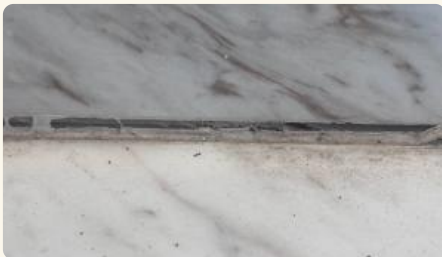
Hay que volver a sellar el lavabo.  
Caulking on the vanity needs to be redone.

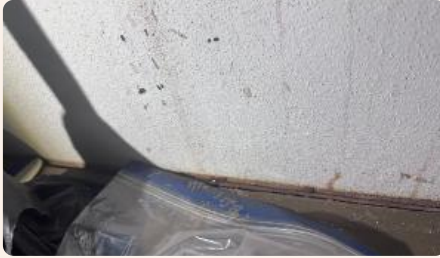
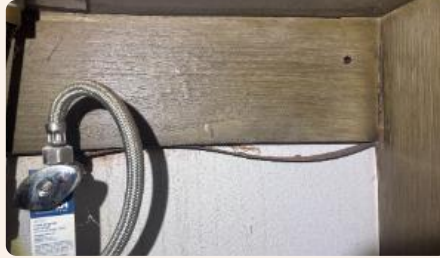
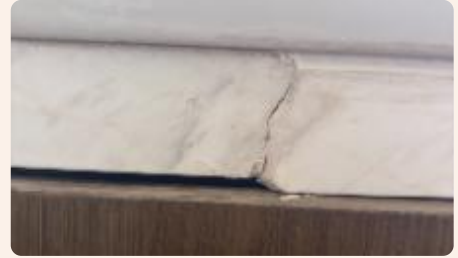
La encimera está agrietada en el borde, debajo del lavabo.  
Countertop is cracked on the edge, under the sink.

Hay daños por agua en la parte trasera del gabinete debajo del lavabo, ocasionados por una fuga en el desagüe que va hacia la pared.  
Water damage at the back of the cabinet under the sink, caused by a leak at the drain going into the wall.
